C.S.O.A. GABRIO
PIANO DI MANUTENZIONE E CONTROLLO
EX SCUOLA MEDIA INFERIORE “ALIBERTI SUCC. PEZZANI”
VIA MILLIO 42 A TORINO

Il presente documento ha lo scopo di valutare il rischio dovuto alla eventuale presenza MCA nel complesso scolastico e di costituire il piano di manutenzione e controllo per gli MCA che, a seguito della valutazione del rischio, verrebbero lasciati in sede. Per effettuare l'identificazione degli MCA e la conseguente valutazione e gestione del rischio si è proceduto a:

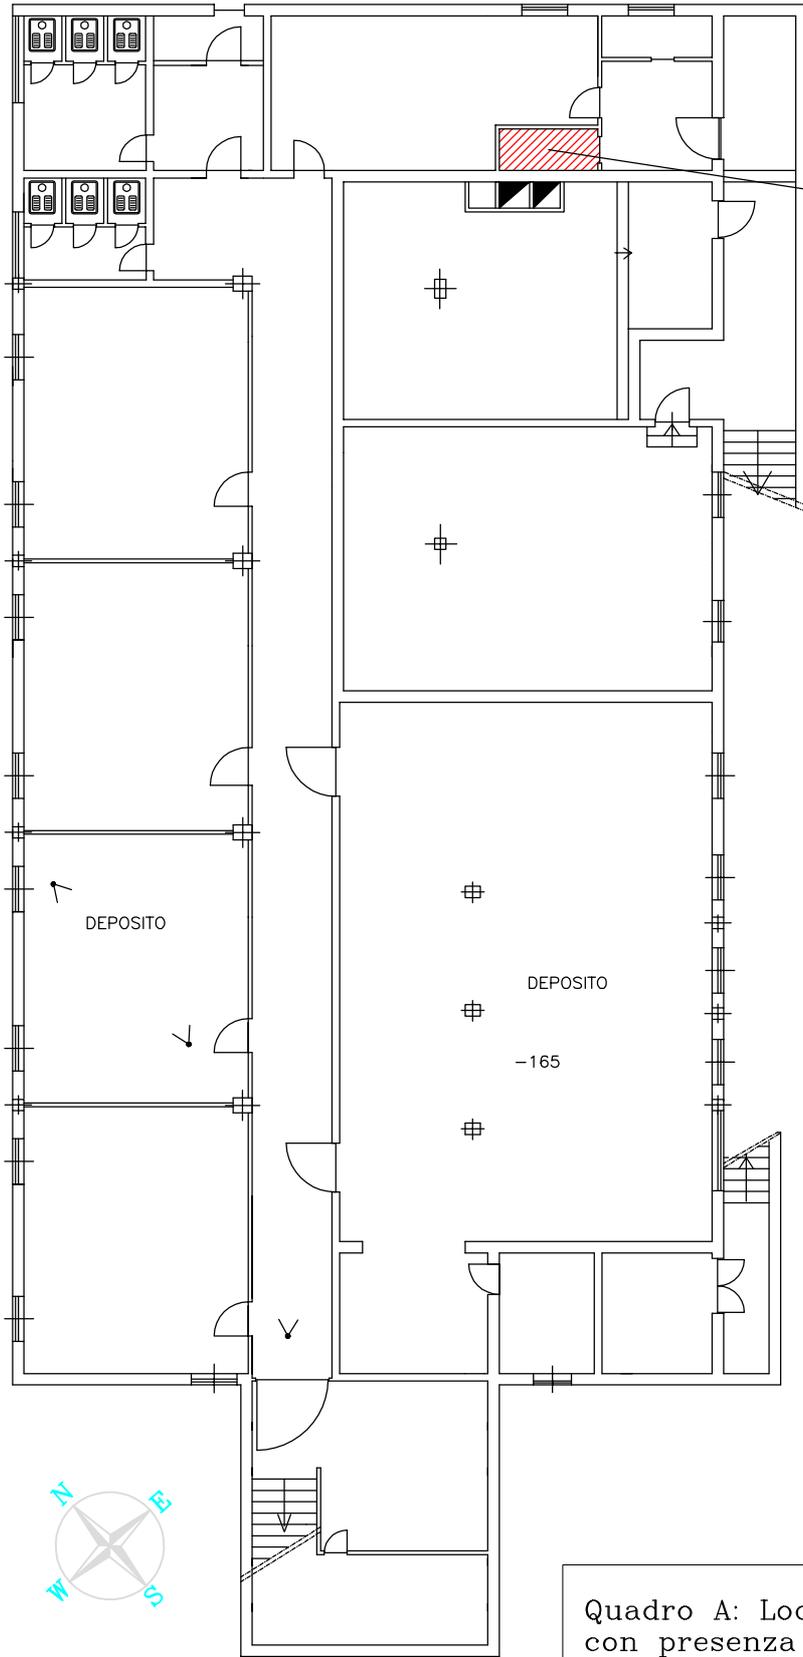
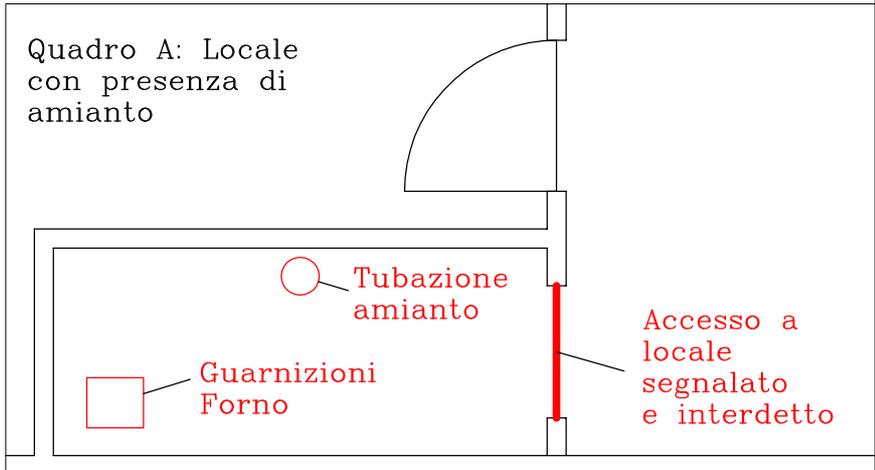
C.S.O.A. Gabrio			
SITO Via Millio 42, Torino	RIF. Rev 00		
OGGETTO Planimetria del piano seminterrato con manufatti contenenti amianto			
DATA Luglio 2014	DIS. DA LF	TAVOLA 1	SCALA -

4) Tubazioni locale seminterrato (sospetto amianto) (Tavola 1)					x	x (chiuso ed interdetto)	x (chiuso ed interdetto)	x (chiuso ed interdetto)	x (chiuso ed interdetto)	x (chiuso ed interdetto)

5) Guarnizione del forno ubicato nel locale falegneria nel seminterrato (Tavola 1)										x (confinato)
Legenda: x: indica che nel documento è stato identificato come MCA e valutato dal punto di vista del rischio di dispersione il manufatto in questione

Locale con presenza di amianto (Quadro A)

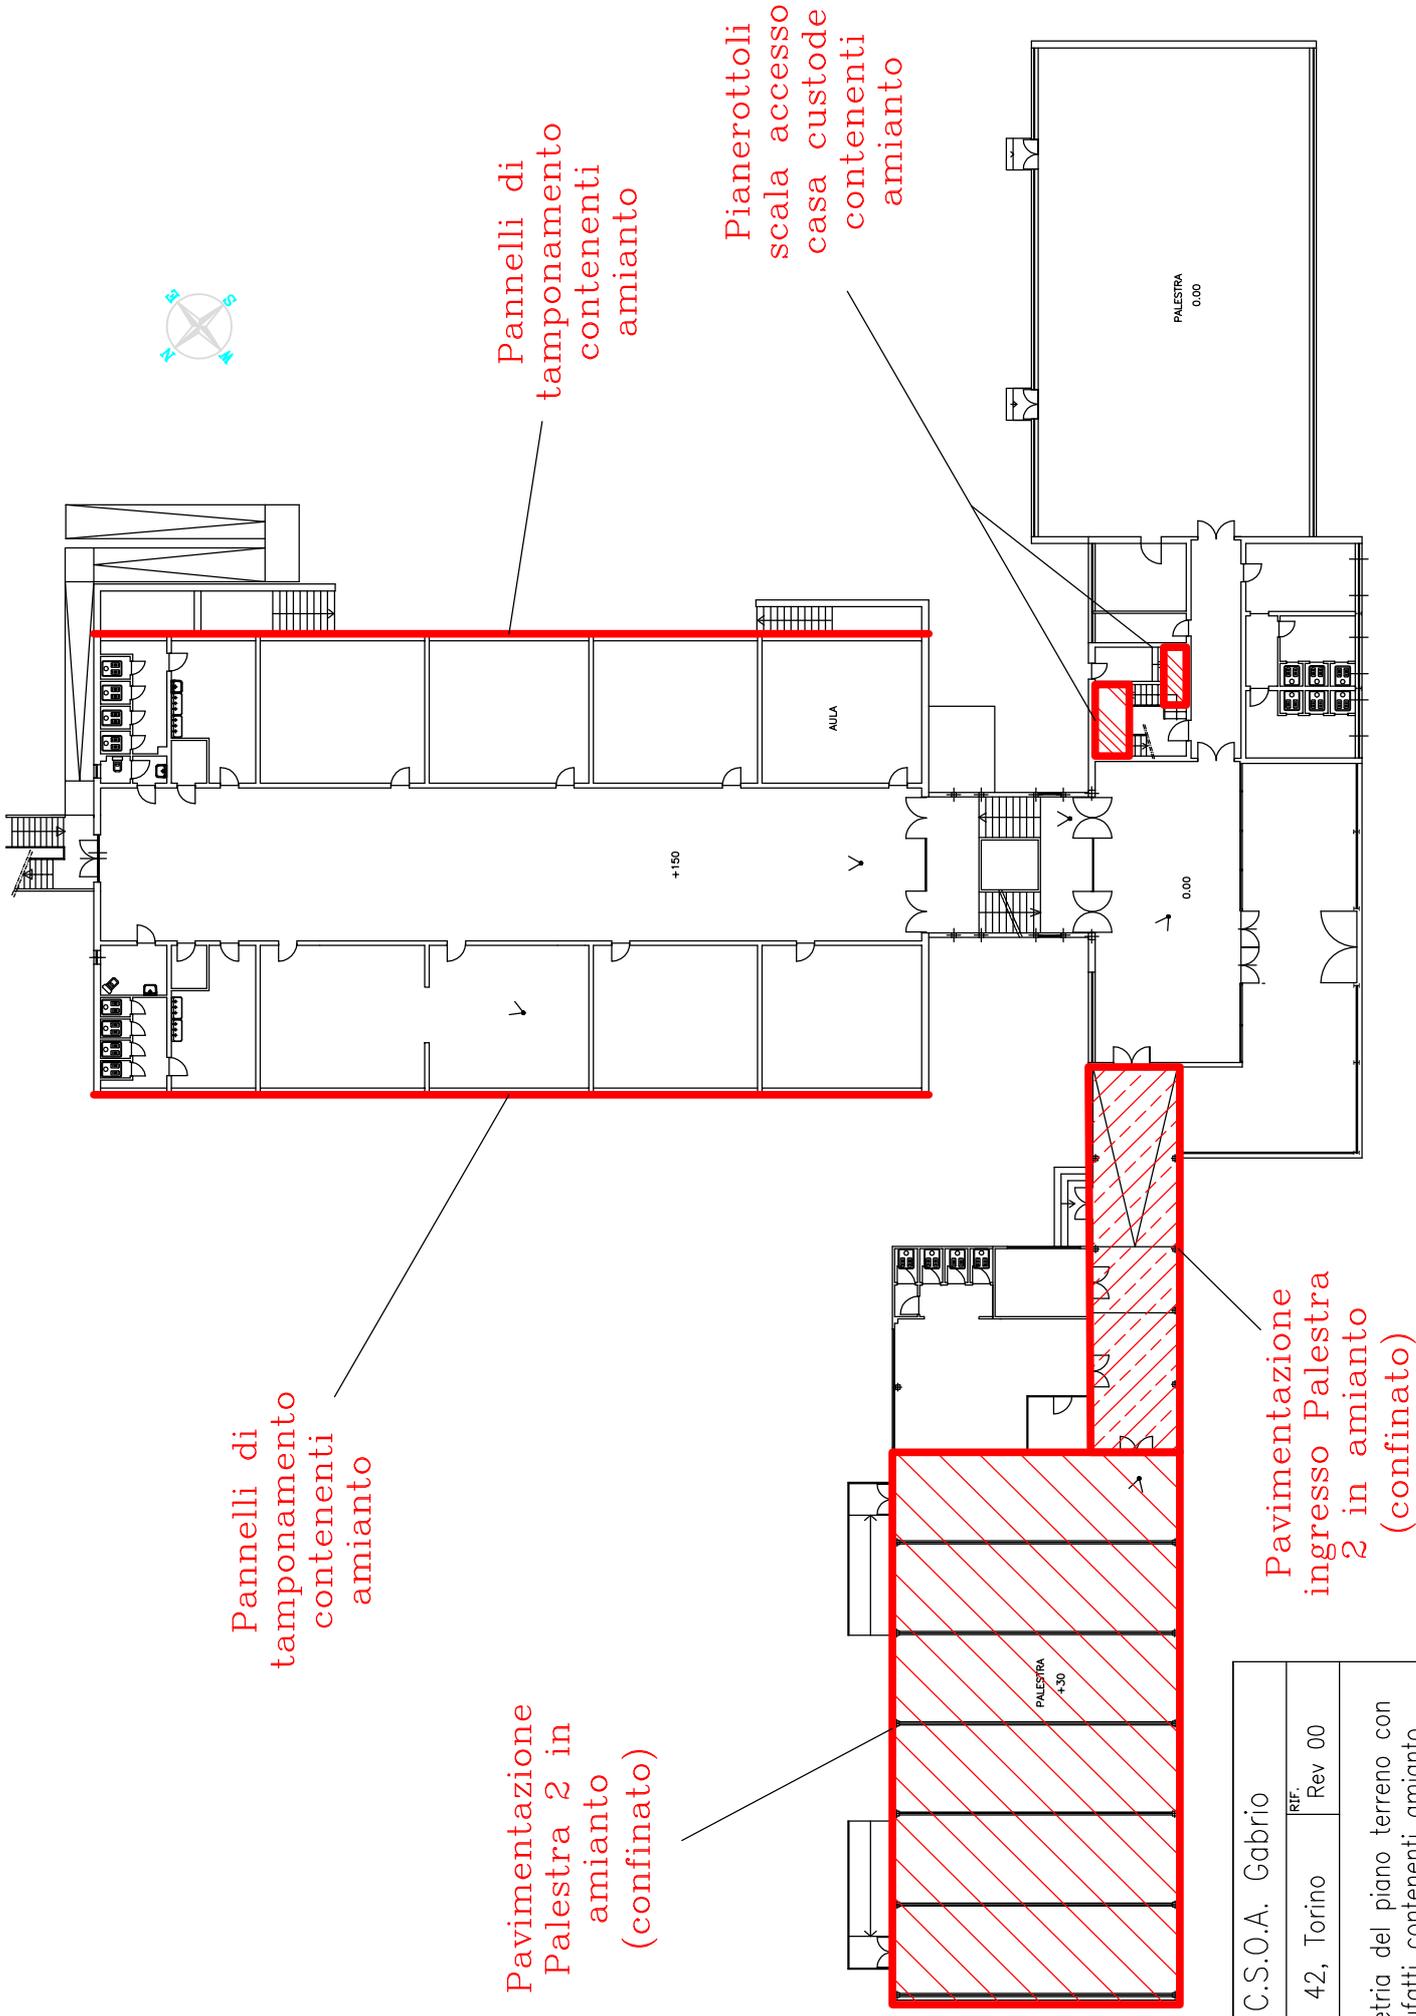
C.S.O.A. Gabrio			
SITO	Via Millio 42, Torino	REF.	Rev 00
OGGETTO	Planimetria del piano terreno con manufatti contenenti amianto		
DATA	Luglio 2014	BIS. DA	LF
		TAVOLA	2
		SCALA	-

1997	1999	2001	2003	2004	2006	2007	2008	2009	2012
1) Pannelli di tamponamento dell'intero edificio (Tavola 2-4)	x	x	x	x	x	x	x	x	x	x
2a) Pavimentazione corridoio ingresso palestra 2 (Tavola 2)			x	x	x (avvenuto confinamento con pavimentazione in PVC)	x (confinato)	x (confinato)	x (confinato)	x (confinato)	non valutato
2b) Pavimentazione palestra 2 (Tavola 2)					x (avvenuto confinamento con pavimentazione in PVC)	x (confinato)	x (confinato)	x (confinato)	x (confinato)	non valutato

Pannelli di tamponamento contenenti amianto

Pavimentazione ingresso Palestra 2 in amianto (confinato)

Pianerotoli scala accesso casa custode contenenti amianto

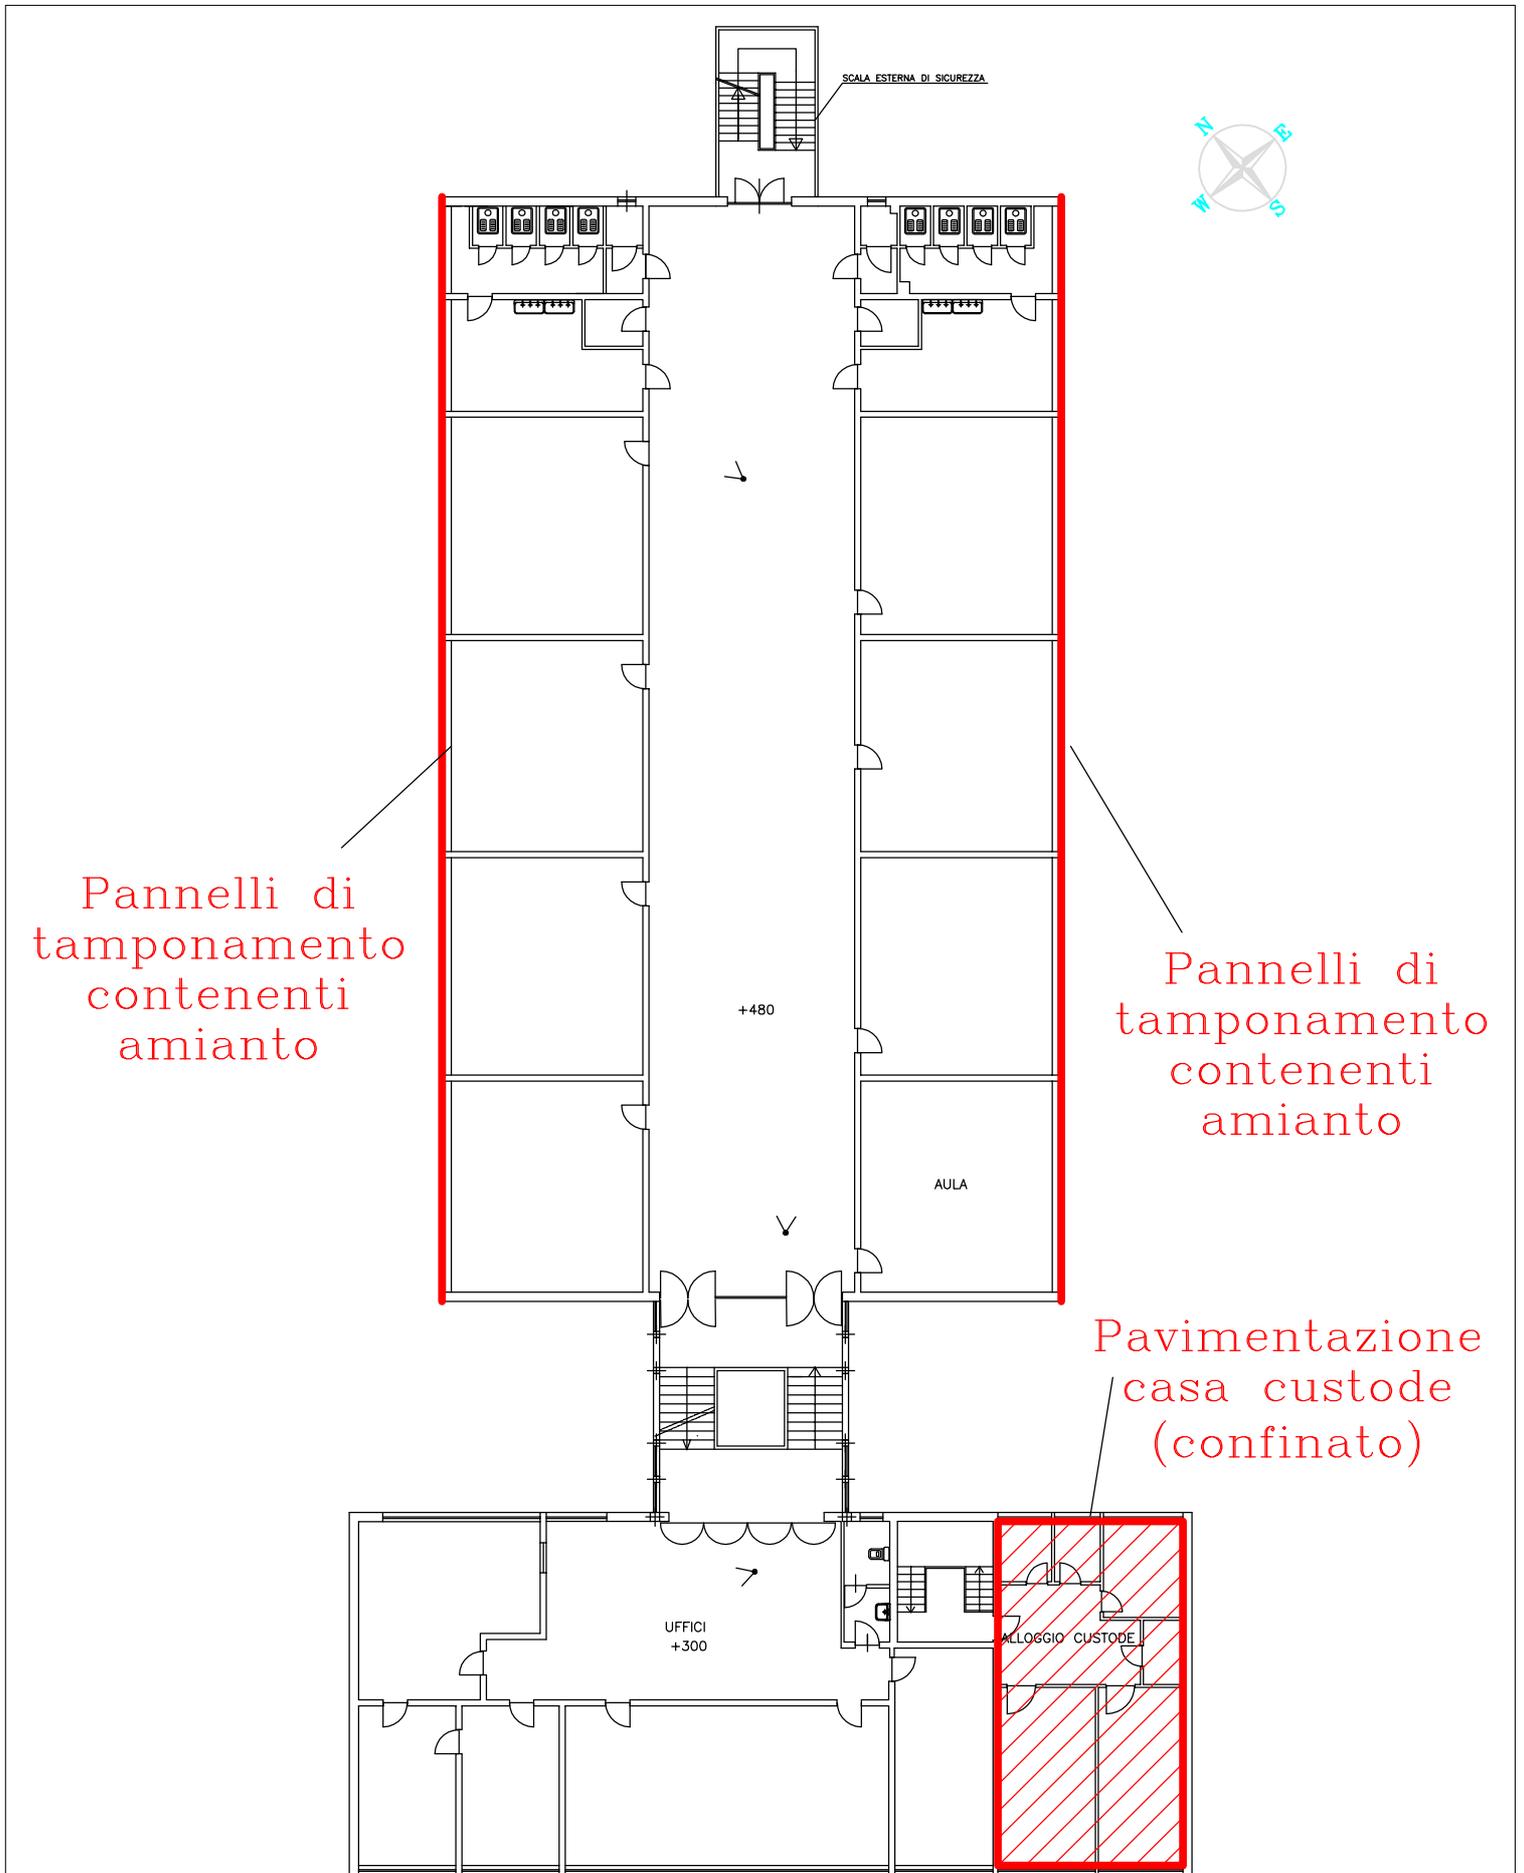
C.S.O.A. Gabrio			
SITO Via Millio 42, Torino	RIF. Rev 00		
OGGETTO Planimetria del piano primo con manufatti contenenti amianto			
DATA Luglio 2014	DIS. DA LF	TAVOLA 3	SCALA -

3) Pavimentazione casa custode (Tavola 3)				x	x	x (chiusa ed inutilizzata)	x (chiusa ed inutilizzata)	x (chiusa ed inutilizzata)	x (chiusa ed inutilizzata)	non valutato
