**RELAZIONE**

**CAMPAGNA DI MISURE DI FIBRE**

**AERODISPERSE DI AMIANTO IN AMBIENTI**

**PRESSO CSOA GABRIO**

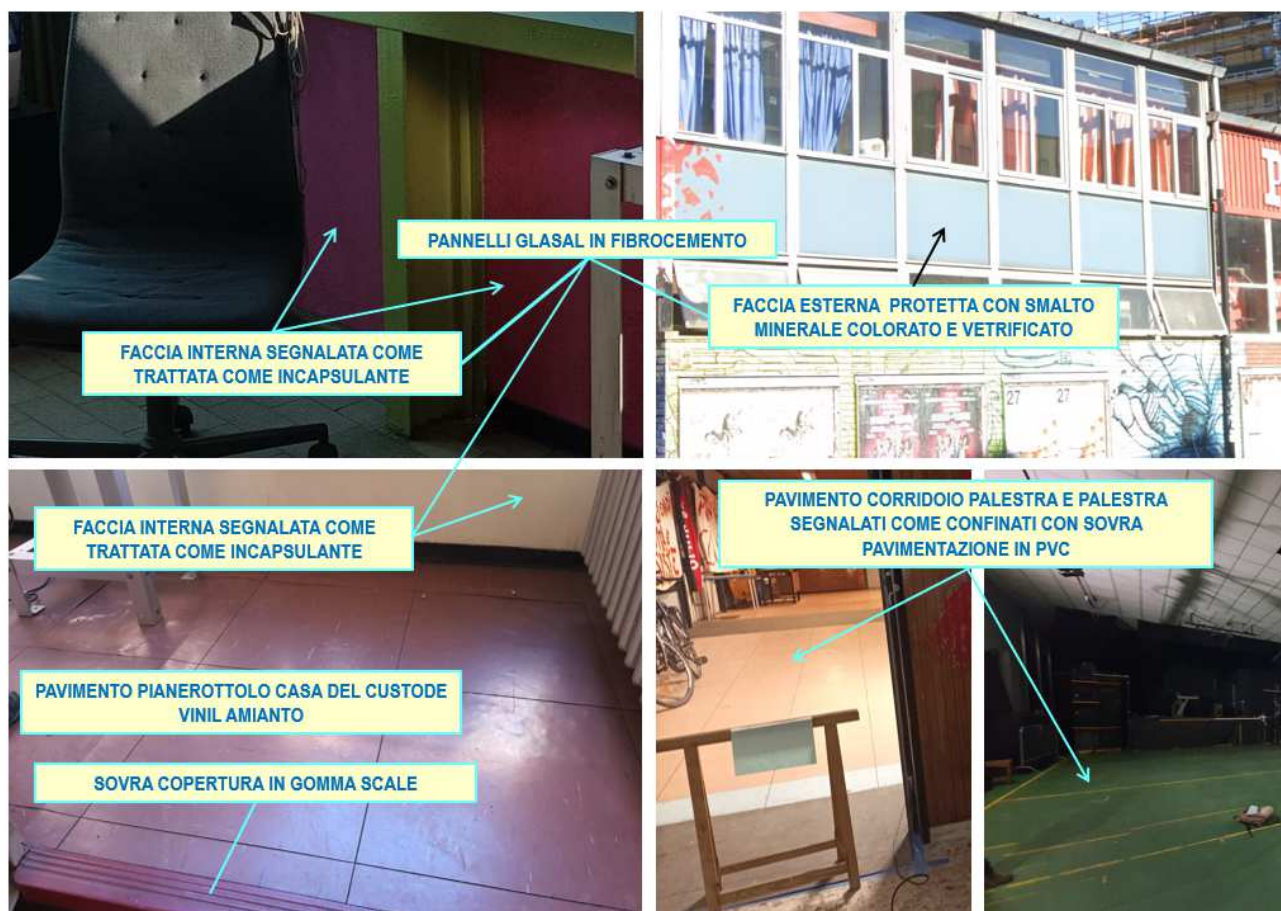
**FIGURA 2-2: IMMAGINI DEGLI MCA PRESENTI NEGLI EDIFICI DELL' EX PLESSO SCOLASTICO ALIBERTI-PEZZANI E LORO CARATTERIZZAZIONE/UBICAZIONE**

- i pannelli in Glasal:
  - risultano essere in matrice compatta, con faccia trattata con smalto minerale colorato e vetrificato aggettante verso il cortile esterno;

- risultano avere, sull'esterno piccoli segni di danneggiamento dello smalto, riparati nel tempo con mastice, stucco, miscele cementizie;
  - risultano avere la faccia interna ricoperta di un intonaco blandamente rugoso su cui è applicata una vernice colorante di colore tendenzialmente blu;

- diversi di questi sono ulteriormente confinati da un pannello di legno stuccato al muro;
  - uno dei pannelli, aula 21 al 3° piano f.t (2° piano) risulta essere stato forato anni fa, con foro visibile dall'esterno ma riparato con miscela cementizia e stucco all'interno;

- i pavimenti della palestra e del relativo corridoio risultano essere ricoperti da pavimentazione in PVC di colore verde in palestra e rosa salmone nel relativo corridoio. Presentano rari e sporadici fori in palestra come unico segno di degrado;

- il pavimento dell'alloggio del custode risulta ricoperto in piastrelle in gres o di parquet. Il sovra confinamento non presenta segni di degrado. L'alloggio del custode è chiuso con porta blindata.

- le pedate dei gradini che salgono al pianerottolo intermedio ed al pianerottolo dell'alloggio del custode risultano ricoperte di un materiale in gomma rossa continuo. Non presenta segni di degrado tranne il fatto che in alcuni punti risulta scollato dalla parte sottostante;

- i pianerottoli intermedio e finale dell'alloggio della casa del custode risultano ricoperti di mattonelle in materiale gommoso di colore rosso con tutta probabilità costituito da vinil amianto. Non presenta segni di degrado se non spazi tra le fughe delle piastrelle dovuti ad un montaggio al risparmio all'atto della installazione;

- il forno con guarnizione dello sportello in amianto friabile risulta essere stato inserito in doppio telo in nylon e spostato dal locale falegnameria al locale "archivi" del seminterrato ossia nel locale dove veniva segnalata la presenza di tubazione sospetta di essere Manufatto Contenente Amianto. La porta di accesso al locale archivi risulta completamente murata ed il locale archivi completamente confinato a parte un foro circolare per la ventilazione di circa 12 cm posto a circa 2-3 m di altezza lasciato per evitare l'assenza totale di circolazione di aria e la formazione di muffe.

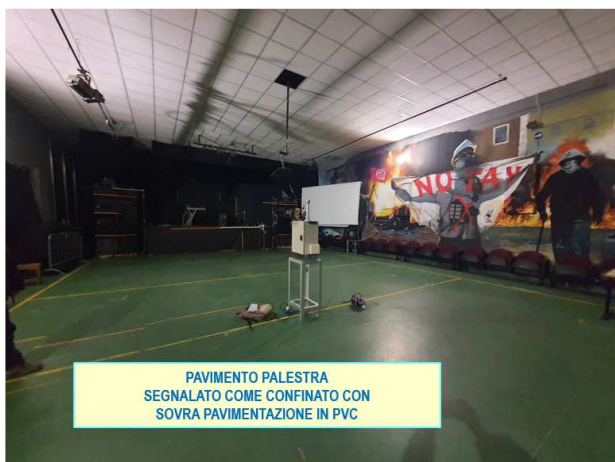
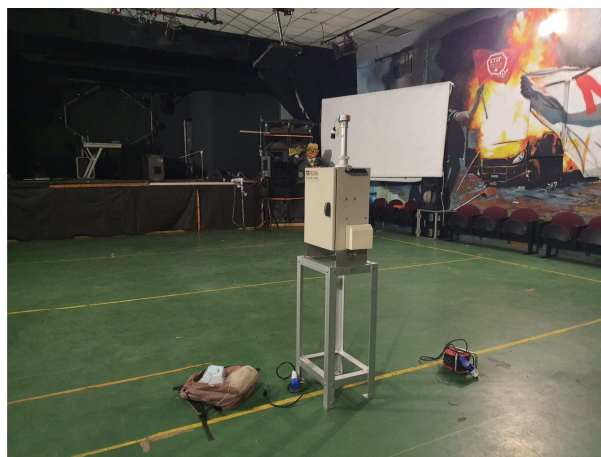
### MISURA GS-01 (PALESTRA)

I risultati ottenuti indicano che il confinamento e l'incapsulamento degli MCA presenti nella palestra e relativo corridoio e dei pannelli in fibrocemento presenti su tutti i piani (MCA tipo 1 e 2, misure GS01, 03, 04, 05) non presentano, dal punto di vista della concentrazione di fibre di amianto aerodisperse misurata in loro prossimità, segnali di deterioramento con dispersione di fibre.

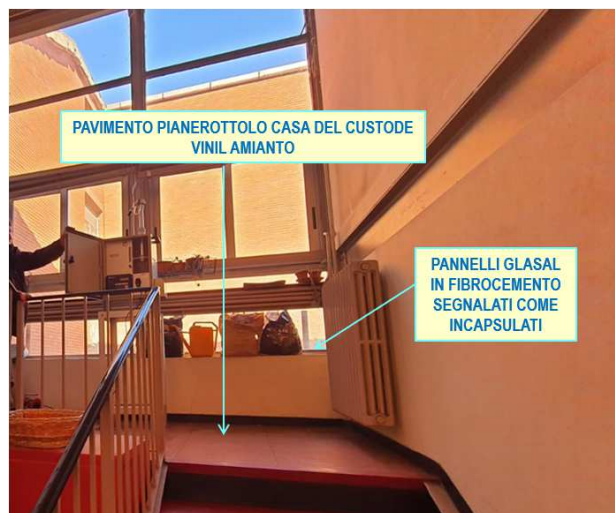
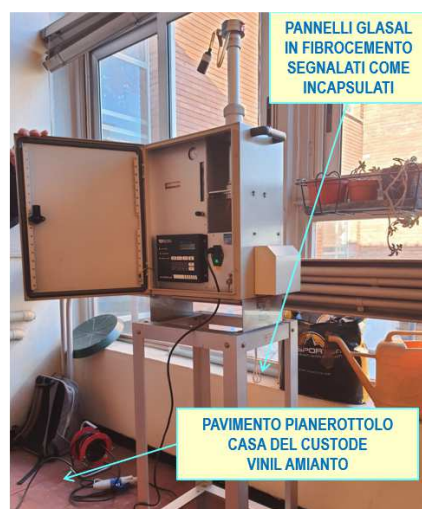
### MISURA GS-02 (PIANEROTTOLO INTERMEDIO CASA DEL CUSTODE)

Il pavimento in vinil amianto non confinato o i pannelli in fibro cemento presenti sui pianerottoli delle scale che conducono all'alloggio della casa del custode (MCA tipo 1 e 3, misura GS02), dal punto di vista della concentrazione di fibre di amianto aerodisperse misurata in loro prossimità, presentano una dispersione di circa un ordine di grandezza inferiore al valore limite e cioè non indicativa di deterioramento della matrice compatta con dispersione della fibra di crisotilo in essa contenuto in atto.
